Baubericht

Höhesparende Überbauung einer Betonstraße mit Hilfe der SAMI-Bauweise

Dieter Großhans und Friedrich Schwäbe*

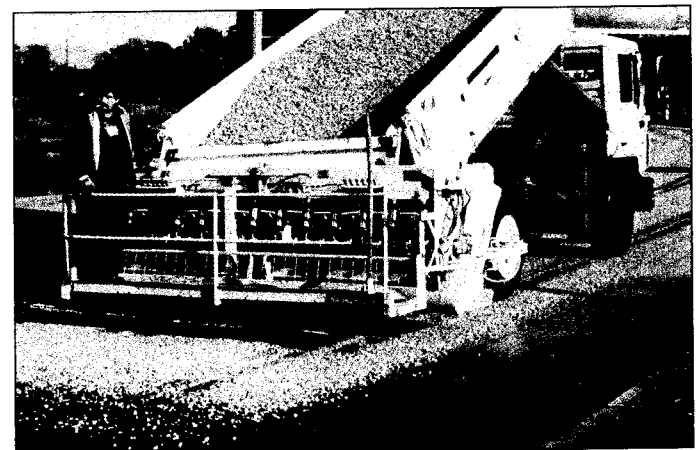
Abb. 3 Herstellen der SAMI-Schicht - Abstreuen mit Splitt 11/16 (10 - 12 kg/m²) (SAMI = Stress Absorbing Membrane Interlayer)

Nach Abfräsen von Unebenheiten und teilweise vorhandenen Oberflächenbehandlungen wurde nach Aufspritzen einer Haftbrücke (ca. 0,2 kg/m² Bitumenemulsion U60 K) auf die gereinigte Betonoberfläche die SAMI-Schicht verlegt. (Abb. 2 und 3 zeigen die Verlegung der SAMI-Schicht.) Die SAMI-Schicht besteht aus 2,5 kg/m² Cariphalte M (hochpolymermodifiziertes Bitumen) und 10–12 kg/m² Edelsplitt 8/11 mm. Darüber wurde in der Regel eine nur 4 cm dicke Asphaltdeckschicht aus Splittmastixasphalt 0/11 S verlegt. Auf größeren Flächen musste darunter jedoch zum Höhenausgleich zusätzlich eine Asphaltbinderschicht 0/16 verlegt werden.

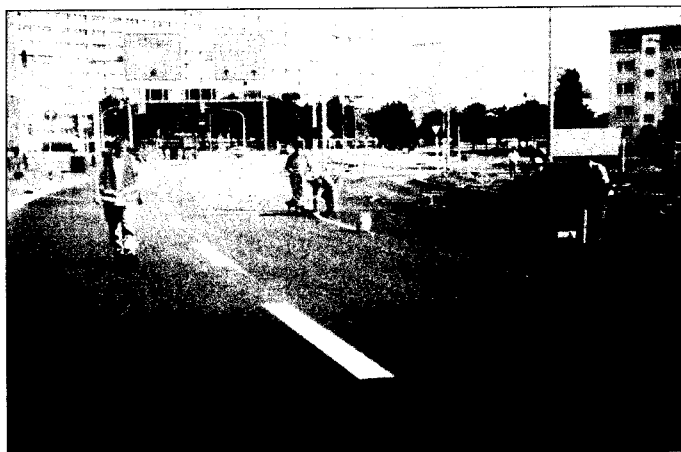
Abb. 4 fertig gestellte Splittmastixasphaltdeckschicht im Jahre 1997

Die in dieser Zeitschrift erschienene Veröffentlichung (Bitumen, Heft 4/99, S. 131–137), beschreibt die höhesparende Überbauung der Betonfahrbahn und enthält die in Vorbereitung und während der Baumaßnahme ermittelten Prüfergebnisse. Abb. 4 zeigt die instandgesetzte Fahrbahn nach erfolgter Überbauung im Jahre 1997.

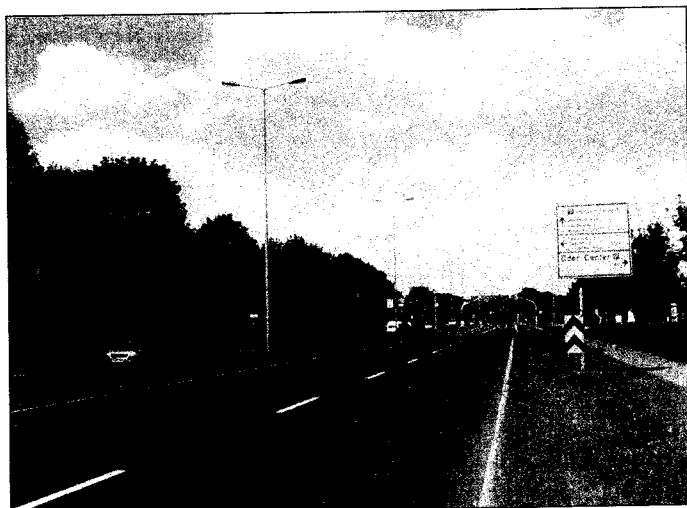
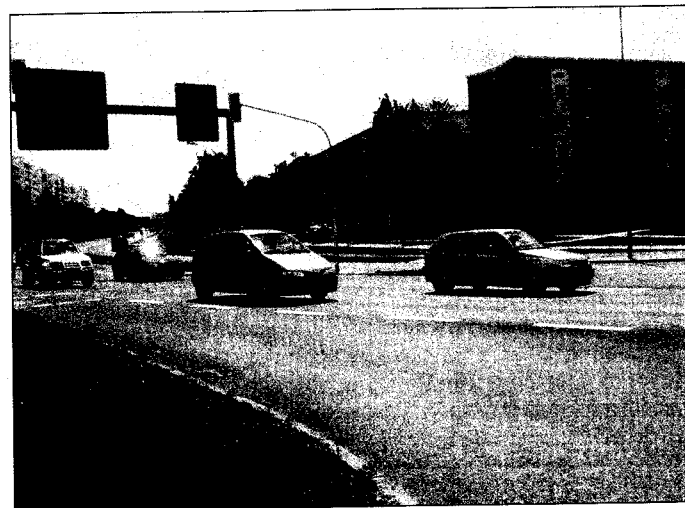
Auf der Gegenfahrbahn waren keinerlei Schäden aufgetreten. Die Abb. 6 und 7

zeigen den gegenwärtigen Fahrbahnzustand.

Abb. 6 und 7 Fahrbahnzustand nach 7 Jahren
